Dorf 6

Grundstück 269
Koordinaten 2620110 / 1218763

Bauinventar

Bauernhaus mit Wirtschaftsanbau von 1838

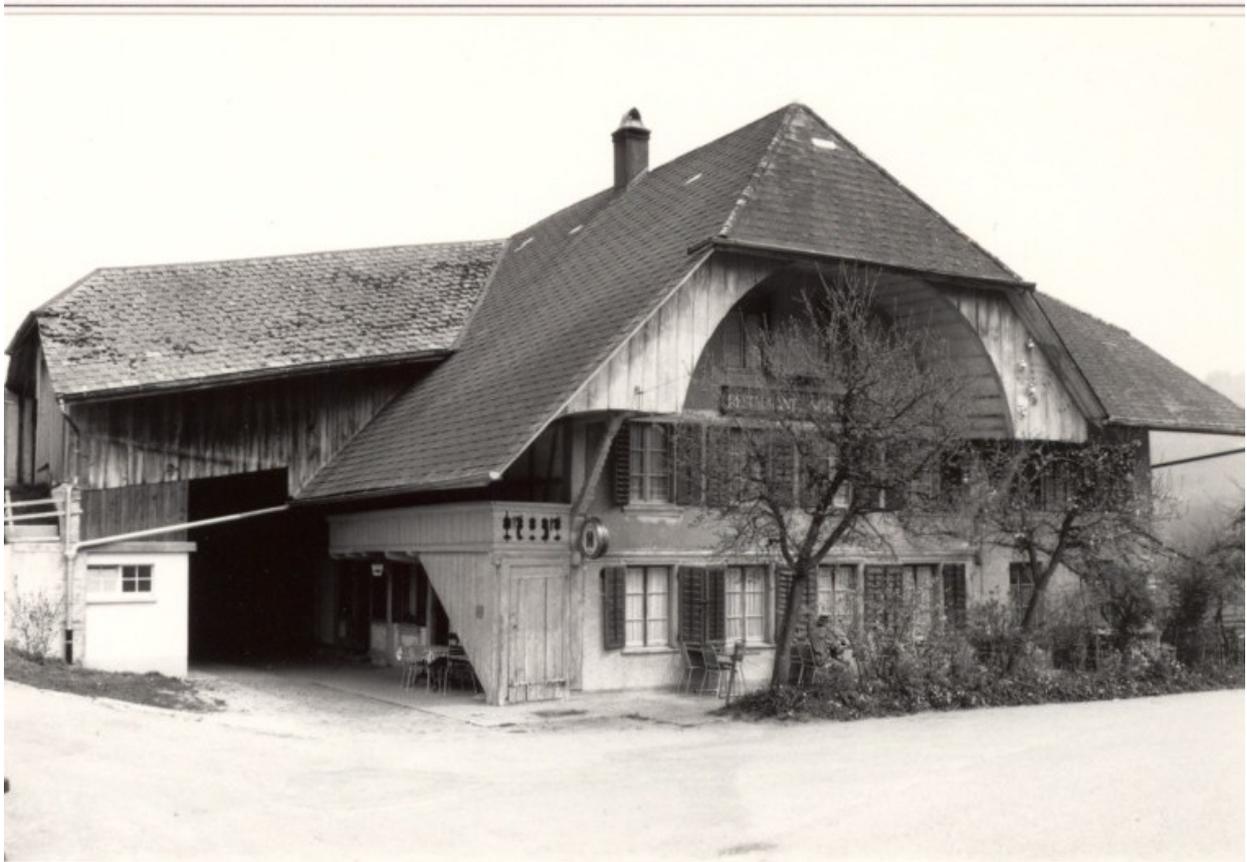
S-orientierter Hausteil von 1838 in solidem Riegbau mit schöner Ründi, tief abgebogener Vogeldiele und Seitenlaube im W; Giebelfront nachträglich mit grauem Putz. O-seitiger, nüchterner Jahrhundertwendeanbau in Form eines Quergiebels unter Viertelwalm, schindelverrandet. Moderner Ökonomieteil. Gute Wirtshaustür mit Oberlicht. Markante Lage an der Strassenkreuzung am östl. Weilerende.
